# Puithoone putuk- ja seenkahjustused

## Puitehitesi kahjustavad putukad

# Puithoonete seenkahjustused

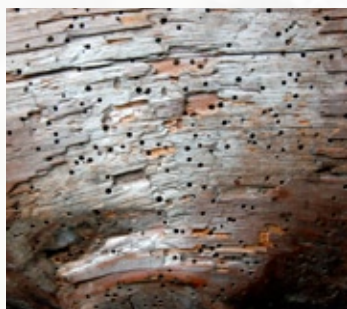
Puukoi lauda seinas  
(Foto: Rao Heidmets)

Emane mardikas muneb ühekaupa kuni 80, väikest, umbes 0,3 mm läbimõõduga muna sobiva puidu pinnale (niiskusesisaldus vähemalt 12%). Eestis tehtud vaatlused näitavad, et toonesepad asustavad elamute puitkonstruktsioone, mida perioodiliselt mõjutab vesi või liigniiskus. Eriti sobivad neile vahetult müürile asetatud puitkonstruktsioonid – palgid ja talad, kuhu pääseb näiteks vihmarennita räästast pritsiv vihmavesi. 4-5 nädala pärast kooruvad munadest vastsed, kes tungivad kohe läbi munakesta puitu. Areng puidus kestab 4-5 aastat. Selle ajaga närib vastne puitu väga palju umbes 1 mm läbimõõduga käike. Tema tegevust märkab valkja tolmutaolise näripuru järgi, mida käikudest välja lükatakse ning mis põrandale või seinapalkidele pudeneb. 6-8 nädala möödudes väljub nukust mardikas, tavaliselt suvekuudel. Noor mardikas närib end puidust välja, sellest jääb järele nn väljumisauk ehk väljalennuava. Mida vanem on mööb-

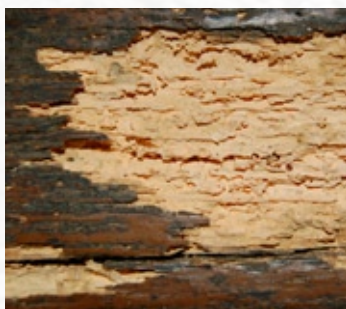
Puukoi põrandalaus  
(Foto: Rao Heidmets)

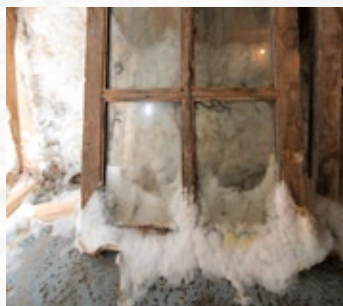
Majavammi seeneniidistik aknal

Lisaks sõltub majavammi levik hoonetes kaltsiumi sisaldavatest ehitusmaterjalidest. Kaltsiumi puudusel ei suuda majavamm kasvada ja puitu lagundada, kuna enam ei ole võimalik seenel neutraliseerida mürgist oblikhapet, mida ta elutegevuse käigus toodab. Kord juba arenema hakanud seeneniidistik levib kiiresti ja jõudsalt, koloniseerides nii anorgaanilisi materjale kui ka kahjustades kuivi puitmaterjale. Samuti võib majavammi seeneniidistik läbida kiviseinu ja müüritisi nendes leiduvate mikropragude kaudu. Esmajoones kasvab majavamm keldris, alumise korruse põranda all ja seinte alumises osas. Erandtingimustes võib seen levida teisele korrusele ja kõrgemale. Kõige paremini kasvab majavamm umbes 20° C juures, kuid hästi kasvab ka madalamatel temperatuuridel, isegi -2° C juures. Seevastu peatub majavammi kasv juba 28° C juures. Lisaks temperatuurile on kasvuks oluline ka puitmaterjali niiskus, majavammi jaoks on sobivaim 30-40% niiskusega puit.

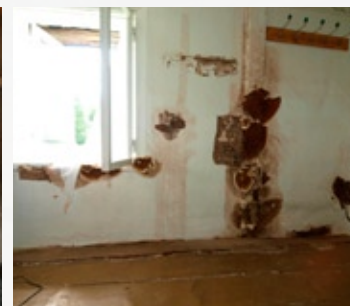
Majavammi viljakehad seinal

Majavammi viljakehad on ümmargused, lihajad või nahkjad, paksu valge vatjas-viltjas servaga, mis on keskosas oma värvuselt kollakast kuni tumepruunini ning kaetud madalate võrkjate pooridega (2-5 cm sügavused) või lühikeste väga ebakorrapärase kujuga torukestega. Kirjeldatud 1m<sup>2</sup> suurune viljakeha võib tunnis toota 3 x 10<sup>9</sup> eost. Suurel hulgal eraldunud eosed moodustavad viljakehade läheduses nähtava punakaspruuni eostolmu. Lisaks viljakehadele moodustab majavamm puidu pinnale valkjaid, kollase või violetse varjundiga seeneniidistiku kogumikke ja kuni 5 mm jämedusi hallikaid või tumepruune seeneväite.
