# Saviseinte taastamine ja korrastamine

## Põhilised probleemid ja lahendused

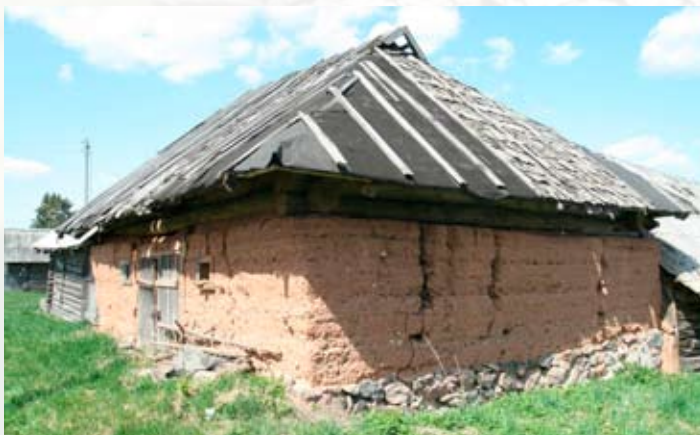
Saviseinad enne korrastamist

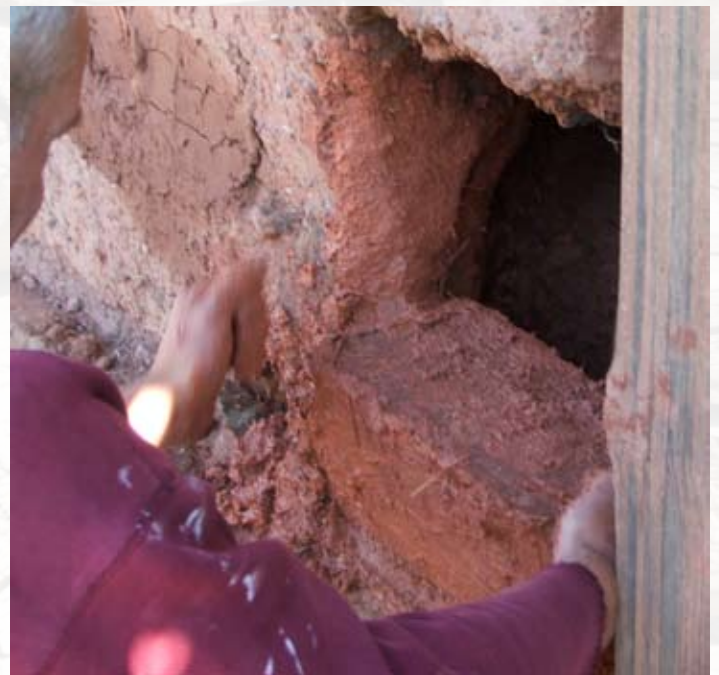
Väljakukkunud seinuosa parandamine plonniga

Suuremate lõhede ja kahjustuste (nt väljakukkunud seinuosa, loomade poolt näritud augud) parandamiseks on mõistlik täita kahjustus plonnidega ja peale kanda viimistluskiht. Väga suuri väljakukkunud seinuosi saab taastada ka vormkaste (saalungeid) ja massiivsavi tampimise tehnoloogiat kasutades. Kahjustuse ulatuses tuleb valmistada vormkastid ning nende vahele tampida savi, samamoodi kui uue seinu ehitamisel.

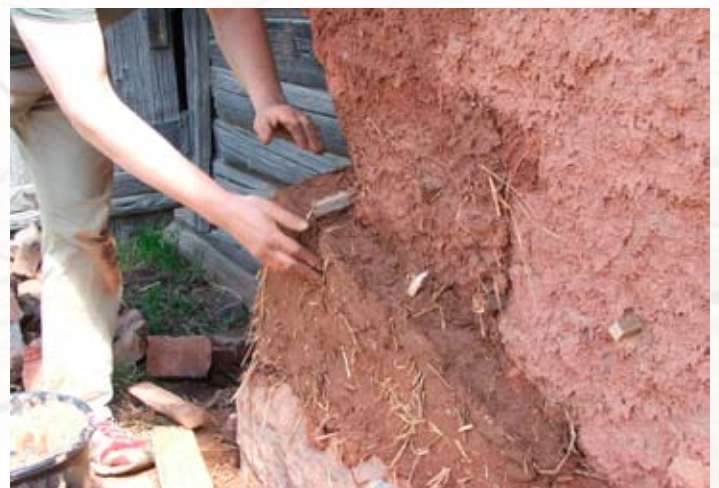
Seinu paksuse taastamine

**Kahjustunud koht tuleb täita ja tampida uuesti sarnase saviseguga, millesse on lisatud armeeriva kiuna nt õlgi, linaluud, kanarbikku jms. Eelnevalt on soovitatav seinu puurida puupulgad ja niisutada parandatavad kohad veega ning katta seinu vedela saviseguga (nakkekihiga) – need hoiavad uut savikihti kindlamini vana seinu küljes. Sama tehnoloogiat kasutades saab taastada ka seinu algset paksust, mis on tihtipeale sokli ligidalt vee ja tuule toimel kahanenud.**

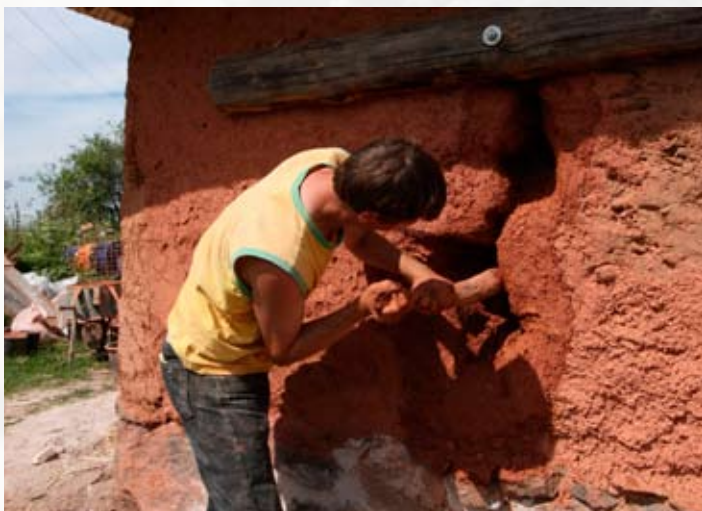
Saviseina läbiva lõhe parandamine

**Suurte lõhedega kohad kivimüüris täita mördiga ja ankurdada. Vajaduse korral tuleb vundament lahti kaevata ja kindlustada (nt betooniga, toetava kivimüüritisega). Saviseinu läbivaid pragusid täidetakse analoogselt pindmiste kahjustuste parandamismeetodiga. Puupulkasid peaks proovima lõhes paigaldada “risti-rästi”, see taastab seinu monoliitsust.**

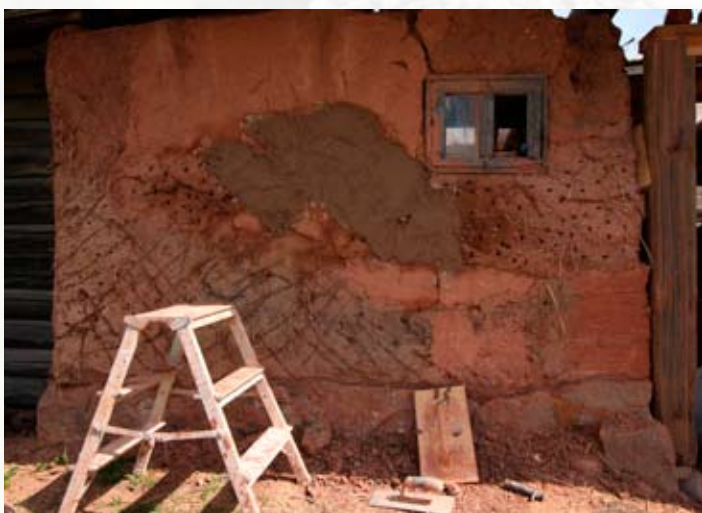
Taastatud sein enne krohvimist

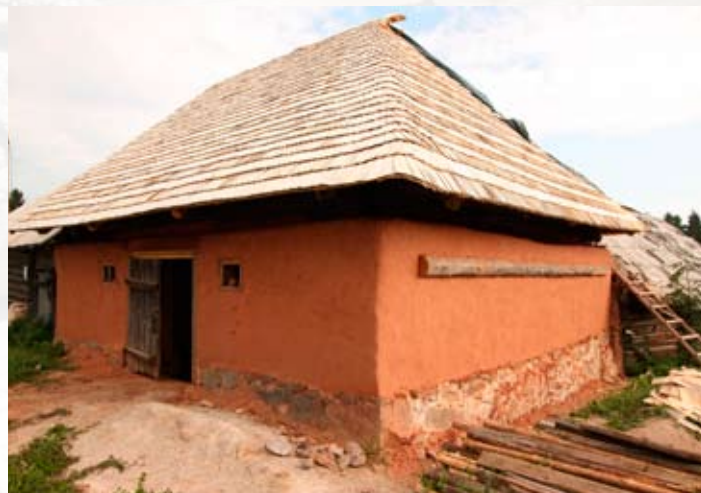
Saviseinad peale korrastamist
